Басейнова дирекция "Черноморски район"

НАВОДНЕНИЯТА

ПО ЮЖНОТО ЧЕРНОМОРИЕ

КОНТРОЛНА ДЕЙНОСТ

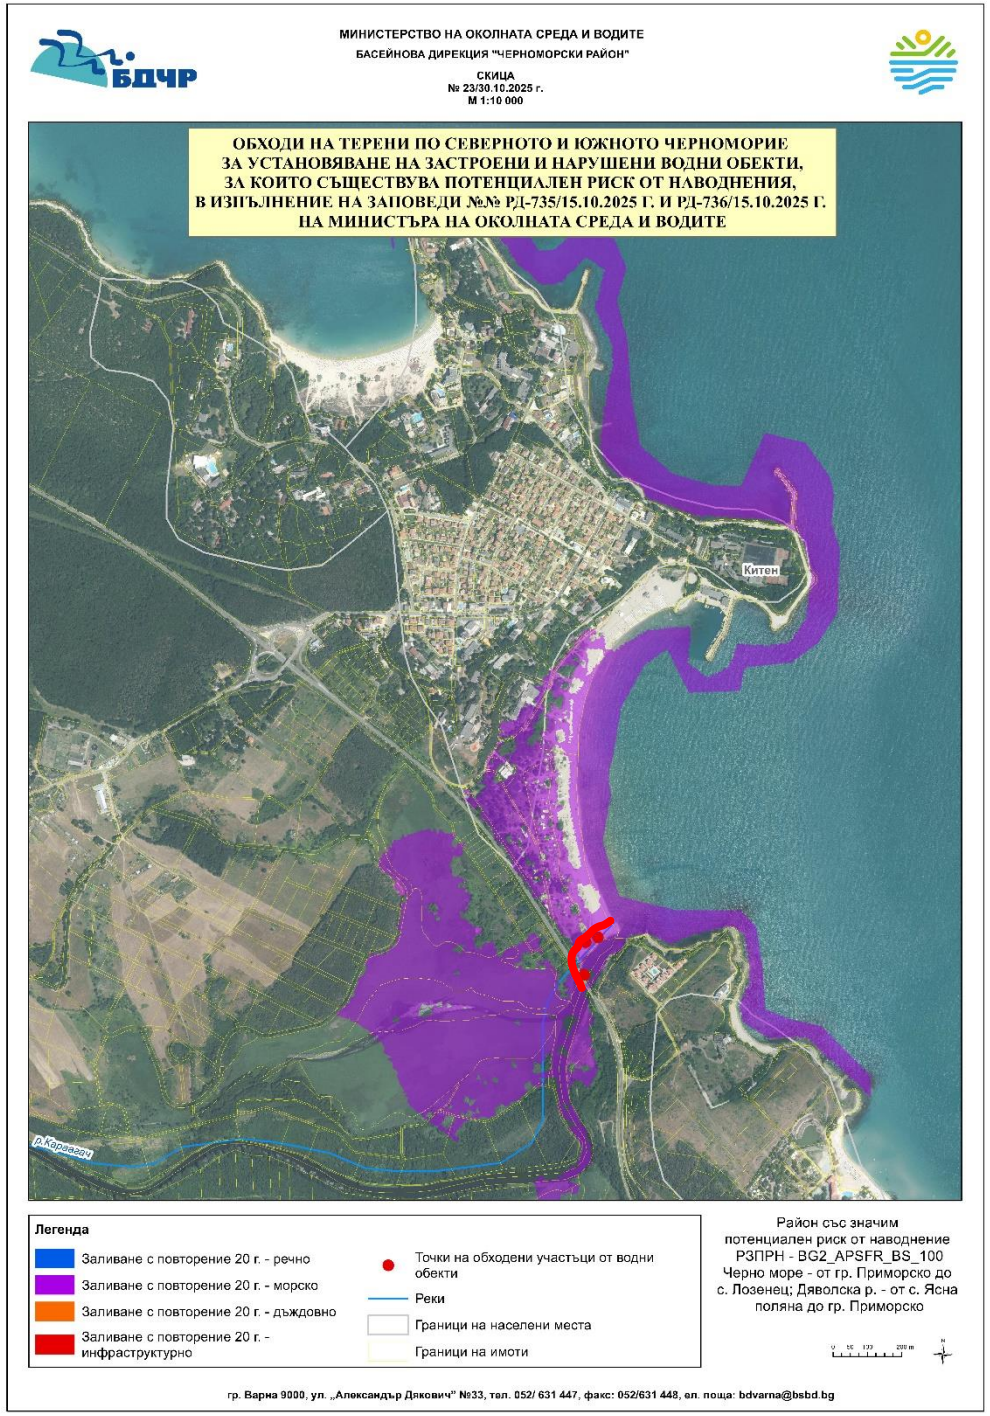
Китен и Созопол

Попадащи в Район със значим потенциален риск от наводнения в ПУРН 2022-2027 г. „Черно море – от гр. Приморско до с. Лозенец“ с код BG2_APSFR_BS_100 и „Черно море – от гр. Черноморец до гр. Созопол“ с код BG2_APSFR_BS_08

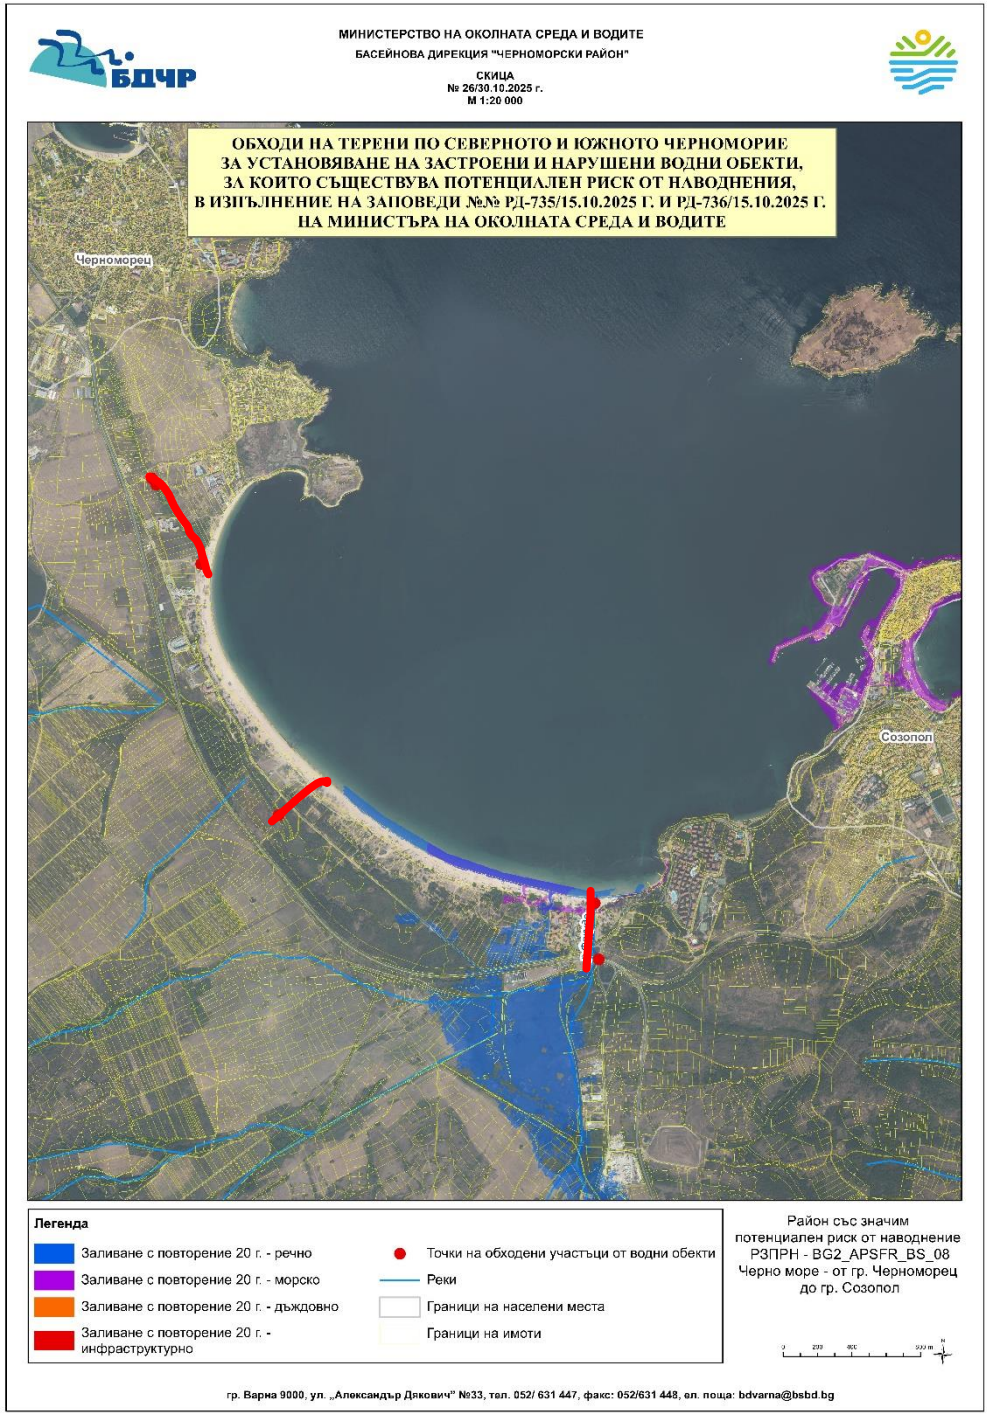
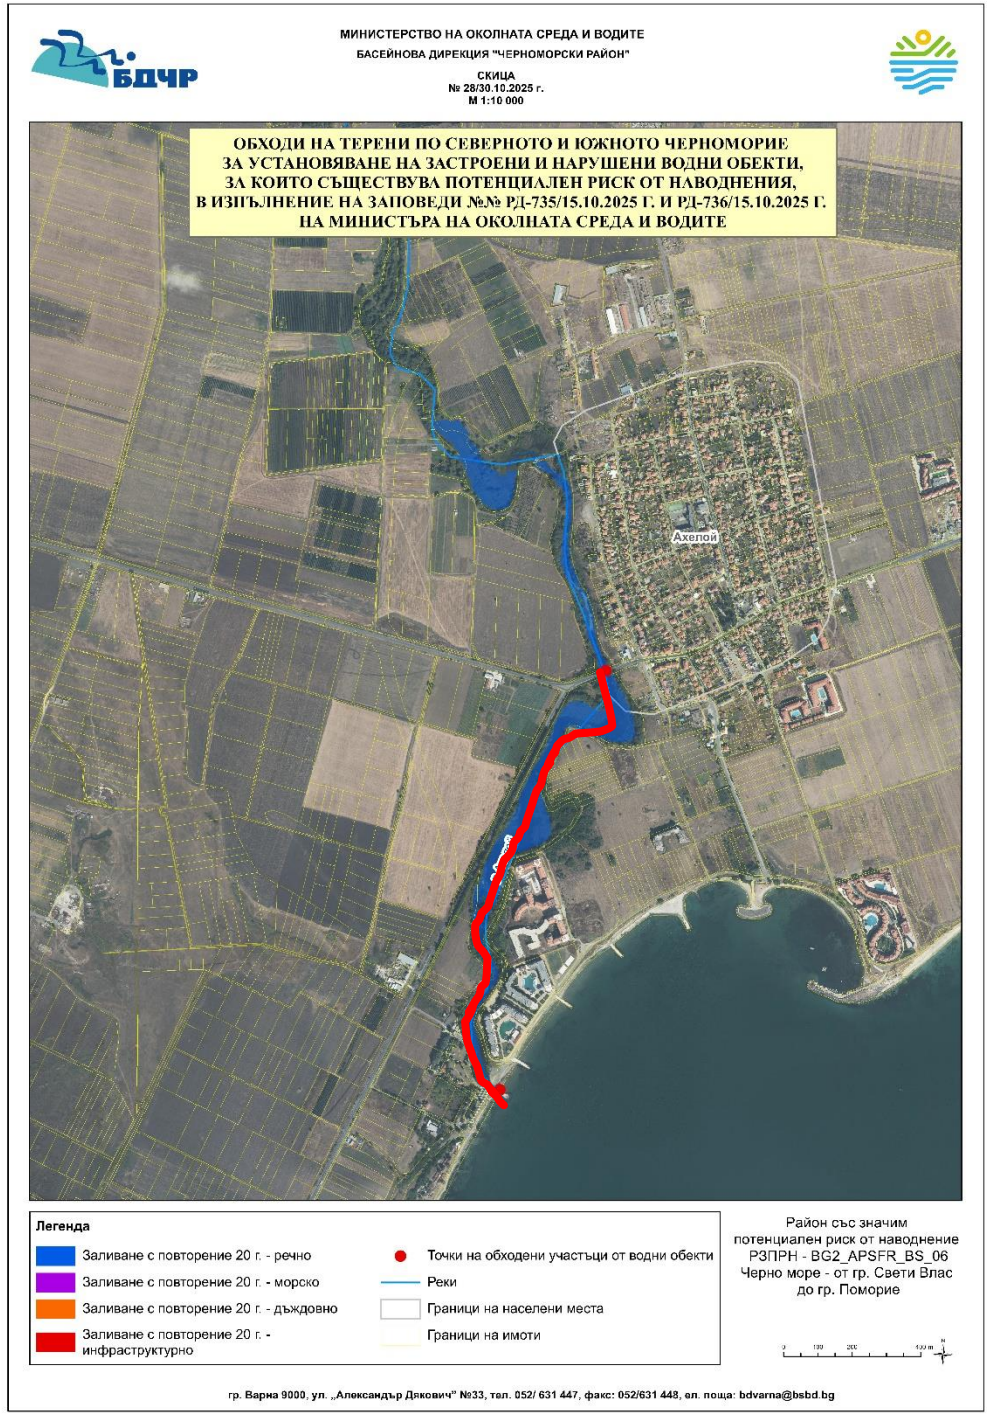
Черноморец и Ахелой

Попадащи в Район със значим потенциален риск от наводнения в ПУРН 2022-2027 г. „Черно море – от гр. Черноморец до гр. Созопол“ с код BG2_APSFR_BS_08 и „Черно море – от гр. Свети Влас до гр. Поморие“ с код BG2_APSFR_BS_06

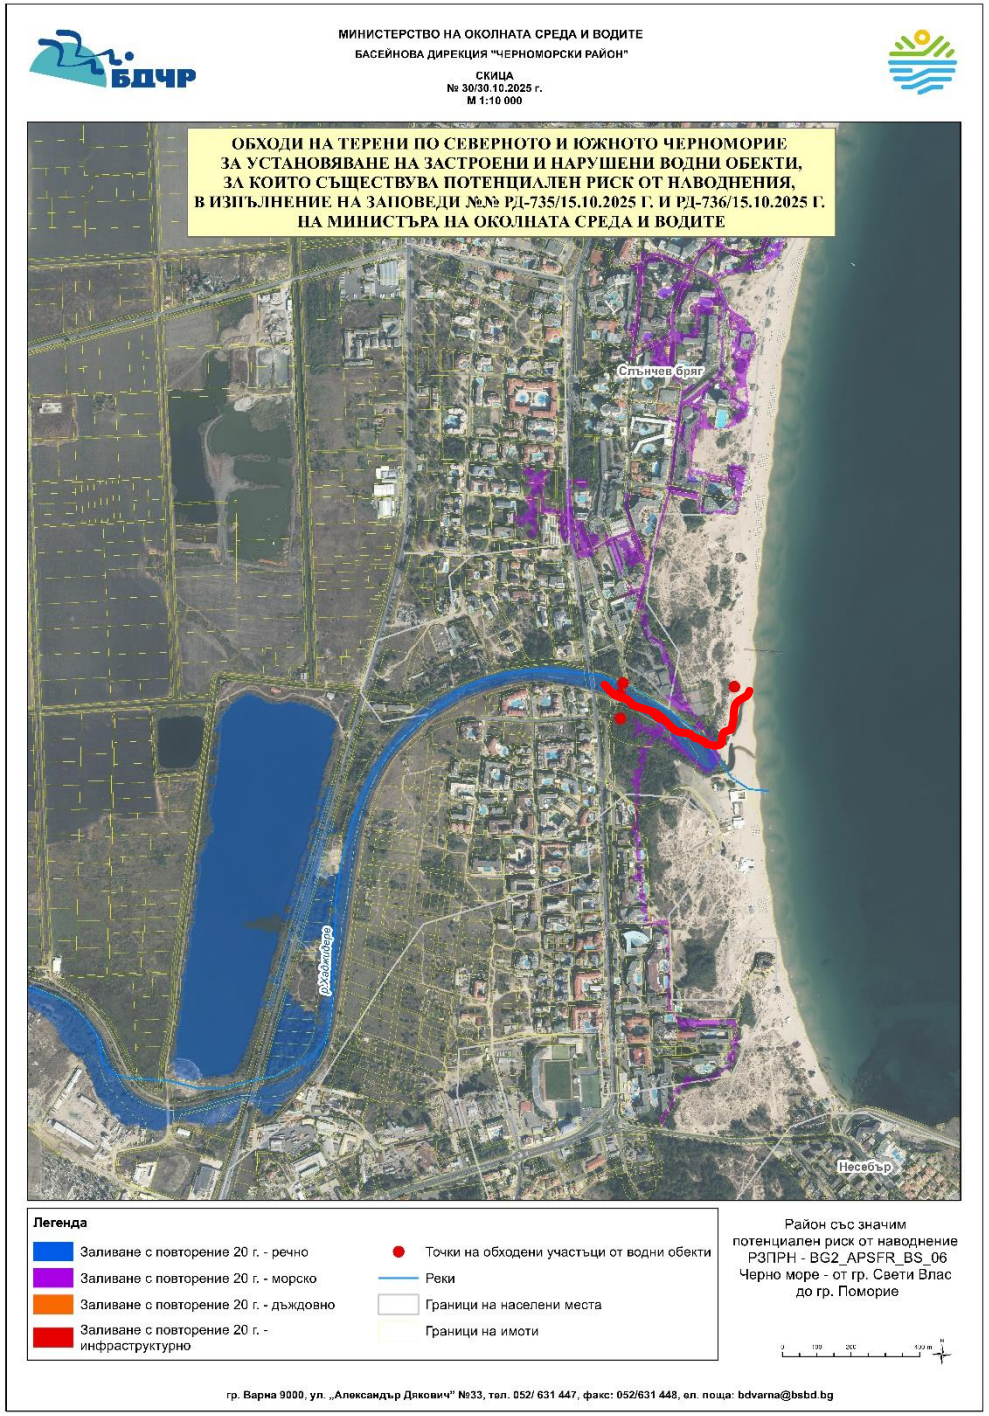
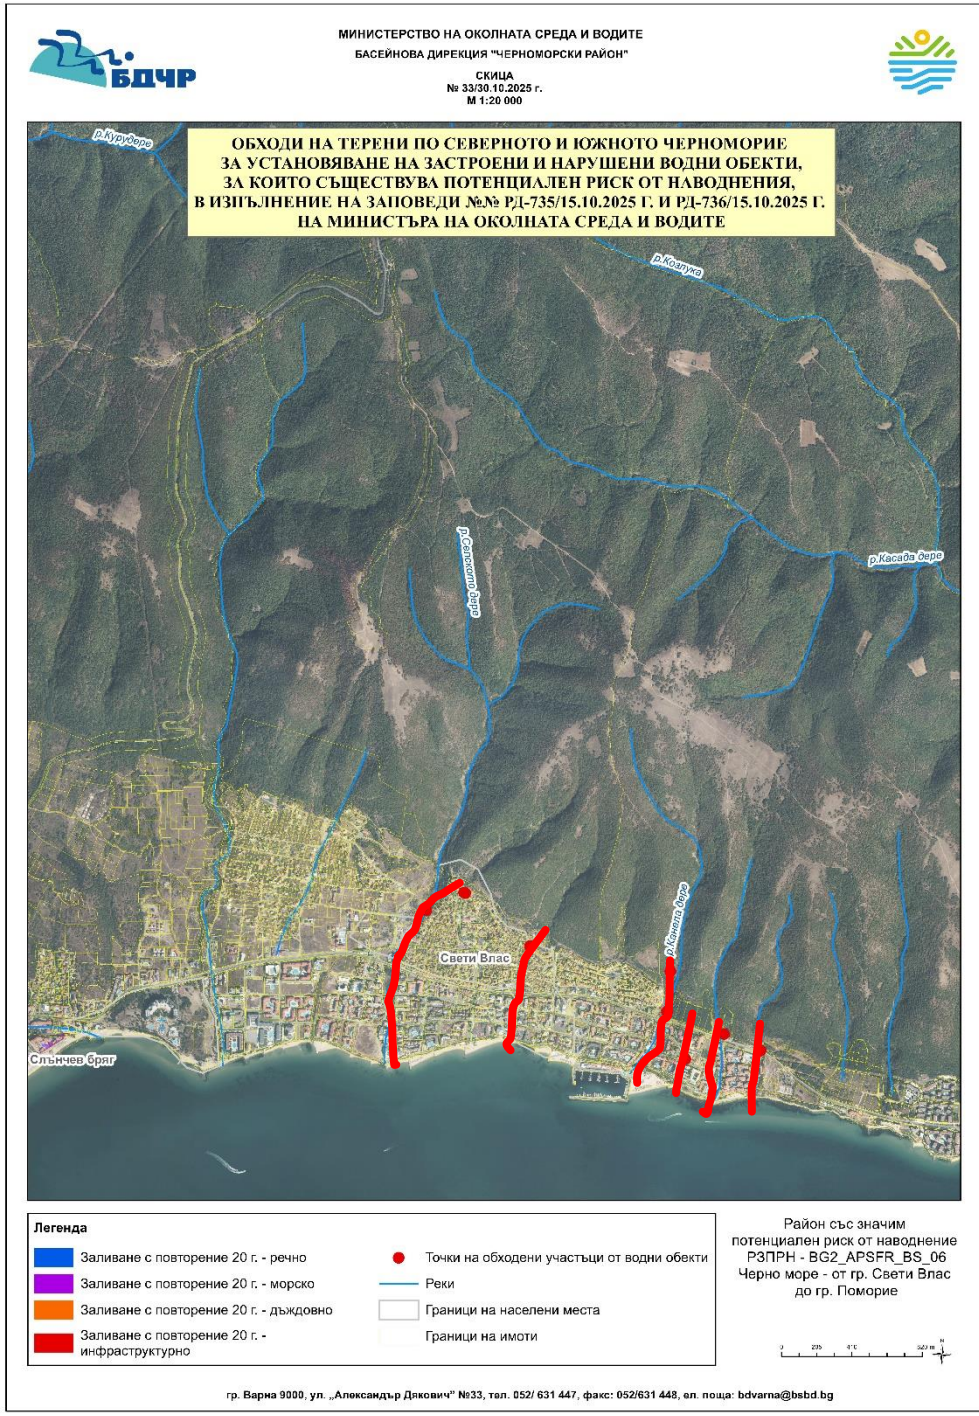
Слънчев бряг и Свети Влас

Попадащи в Район със значим потенциален риск от наводнения в ПУРН 2022-2027 г. „Черно море – от гр. Свети Влас до гр. Поморие“ с код BG2_APSFR_BS_06

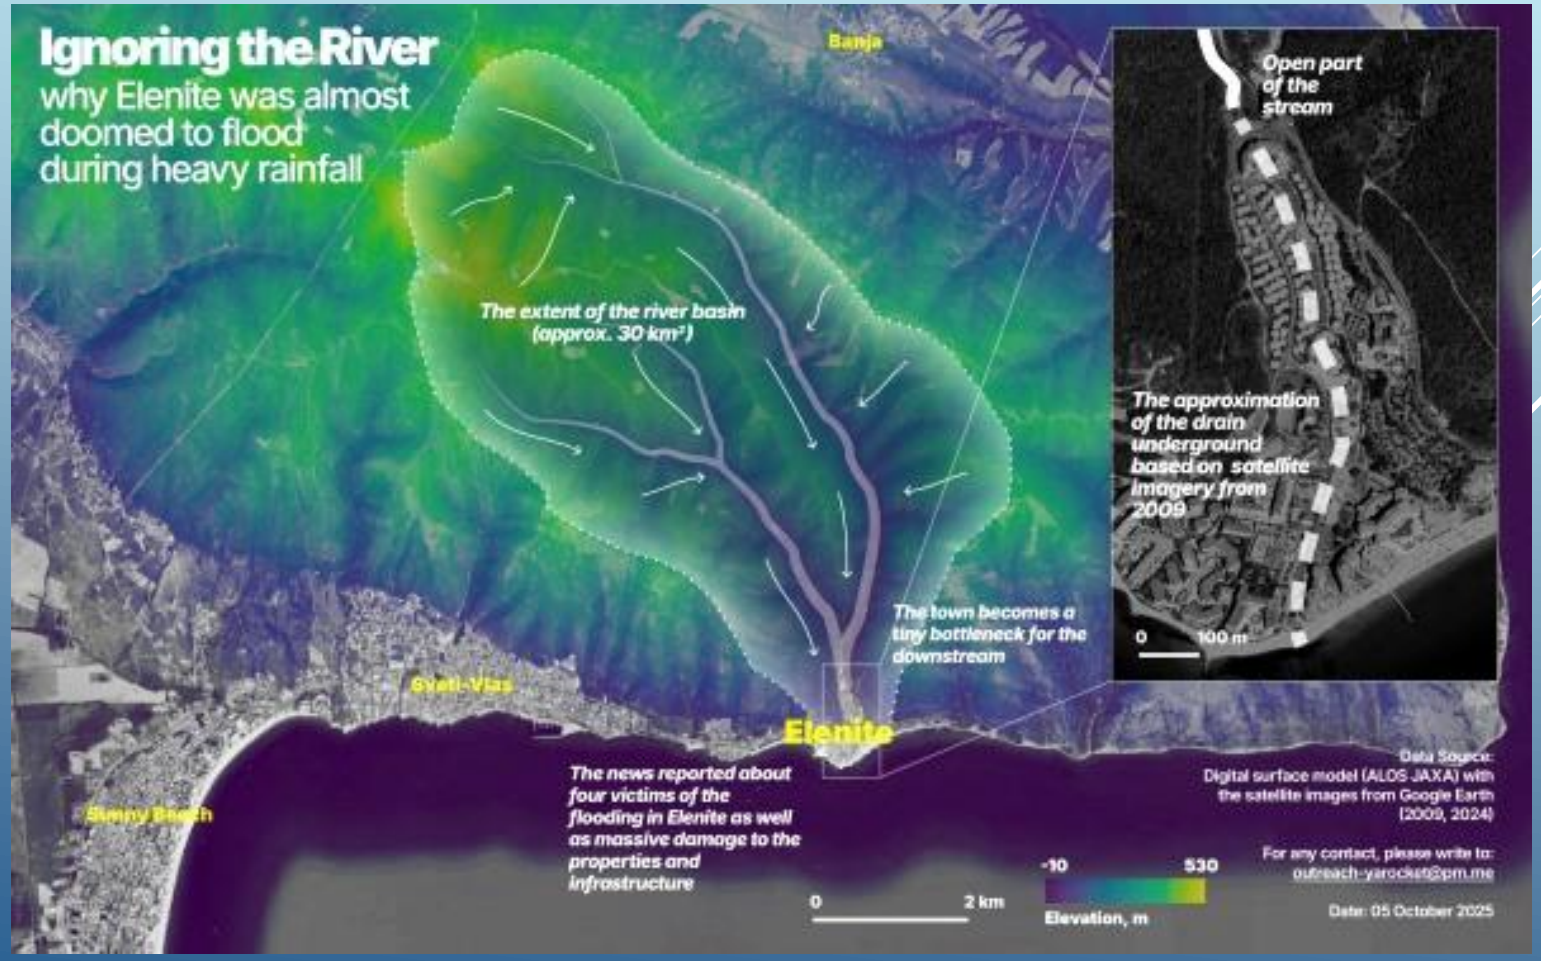
НАВОДНЕНИЕ – К. С. „ЕЛЕНИТЕ“ 03.10.2025 Г.

Проверен е речен участък от **река Козлука / Дращела при мост преди покрит участък** в начална точка с географски координати N 42º 42` 35,81`` E 27 º 48` 32,11`, дължина на обходения участък около 500 м. нагоре срещу Началото на обходения участък съвпада с начало на коригиран участък на река Козлука, в границите на в. с. „Елените“ в близост до сграда „Общежитие“ и в мястото на преминаване на реката в коригиран покрит участък. В отвора на моста след около 7,00 м. светлия отвор е видим около 1,5 м. височина и речното легло е значително по стеснено. Наблюдават се множество подприщвания около моста от дървета, клони и много битови отпадъци.

При обхода на левия бряг по течението на река Козлука/ Дращела N 42° 42′ 42,4″ E 27° 48′ 31,2″ се установява формиран насип, с височина около 20-25 м., който попада в речното корито. Същият е запръстен, към момента обрасъл с тревна, храстовидна и дървесна растителност. В резултат на високите води страничните откоси на насипа са свлечени, като се констатират следи от натрупани строителни и битови отпадъци по насипа. Депонираните земни маси, строителни и битови отпадъци са приблизително 100 000 кв. м.

Проверен чрез обход е покрит /коригиран/ речен участък от река Козлука / Дращела геогр. координати N 42° 42` 35,81`` E 27° 48` 32,11`` мост след който коритото на реката навлиза в коригиран покрит участък. Покритият участък от реката преминава под закрито стоманобетоново съоръжение, представляващо 2 броя П- образни бетонови профила, кахони тип тунел с правоъгълно сечение. Крайната точка на покритата част на корекцията е при заустване в Черно море. N 42° 42′ 05,2848″ E 27° 48′ 34,0776″. Дължината на коригираната (покрита) част от реката е около 1000 м. При начало на покрит коригиран участък с се наблюдават разрушена и изместена покривна конструкция, пътни настилки, подземни комуникации.

По цялата територия на в. с. Елените се наблюдават обилни количества наноси, довлечени от високите води при наводнението - дървесни материали, клони, цели изкоренени дървета, корени, дънери и др. В границите на селището се наблюдават изхвърлени различни битови уреди и други битови отпадъци от жилищните сгради. Алейната мрежа, басейните и зелените площи са покрити с обилни количества довлечена кал и наноси.

Електрозахранването на селището е прекъснато, поради наводняване на наличните трансформаторни постове за захранване. Компрометирани и частично разрушени и прекъснати са площадковите ВиК мрежи на територията на селището. В момента на проверката, на територията на селището се извършват дейности по почистване със специализирана техника на наноси, кал и др. отпадъци
